DOKUMENTACJA KONSERWATORSKA

OPISOWA I FOTOGRAFICZNA
PRZED KONSERWACJĄ

REMONT KONSERWATORSKI W KOŚCIELE P. W. MATKI BOSKIEJ
RÓŻAŃCOWEJ W SMARDZOWICACH UL. KOŚCIELNA 12 ,
DOTYCZY ODNOWIENIA - KONSERWACJI DRZWI ZEWNĘTRZNYCH
NA WSZYSTKICH ELEWACJACH, W ZABYTKOWYM KOŚCIELE.

OBIEKT WPISANY DO REJESTRU ZABYTKÓW NR. A- 728 Z DNIA 31.07.1998 R.
ORAZ WPIS JEST W EWIDENCJI GMINY, SKAŁA.

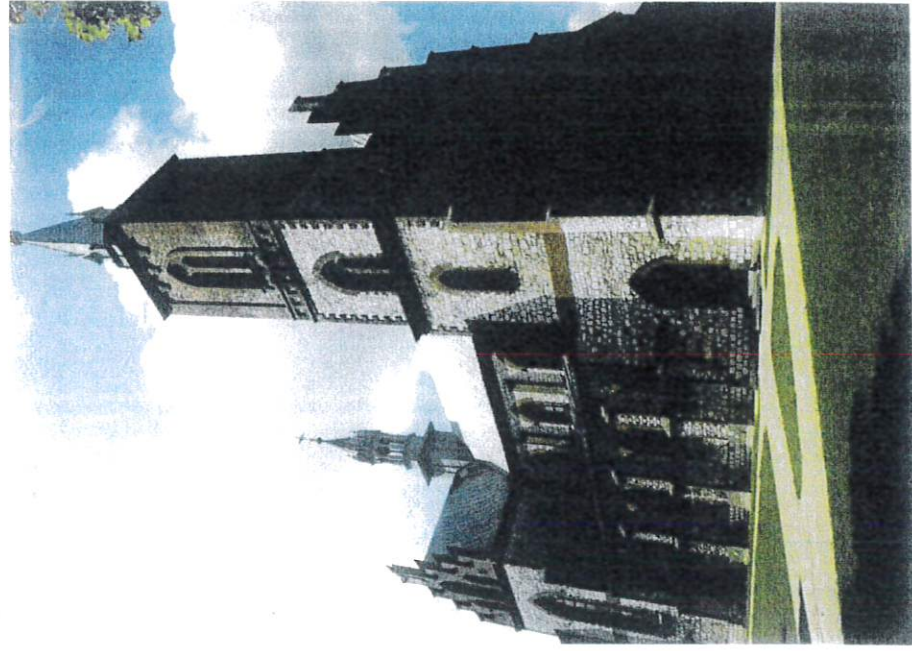
Fot. 1 Kościół parafialny p.w. , Matki Boskiej Różańcowej w Smardzowicach. Rok 2023, stan istniejący obiektu, przed konserwacją. Elewacja frontowa. zach. , widok od strony płn. zachodniej kościoła.

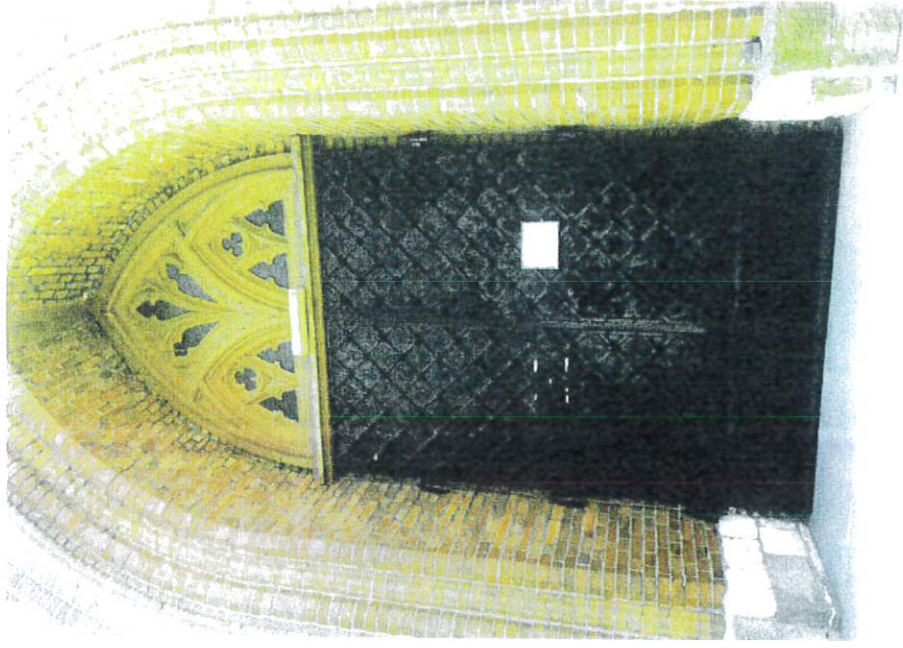
Portal z drewnianą bramą na elewacji frontowej, wrota drzwi obecnie są pokryte metalową - żelazną pokrywą, portal zwieńczony ostrołukowym naświetlem w drewnie, metalowe zabezpieczenie wrót jako nawarstwienie posiadają w odbiorze estetycznym właściwych cech historycznych kulturowych epoki . patrz foto. nr. 2 - 4.

W nadświetlu ostrołukowym bramy wejściowa głównego, występuje bogato rzeźbiona snycerka drewniana , malowana , przeszklona szkłem witrażowym, detale są w dobrym stanie technicznym . patrz foto. nr. 2, 4, 8.

Fot. 2 Kościół parafialny p.w. , Matki Boskiej Różańcowej w Smardzowicach. Rok 2023, stan istniejący obiektu, przed konserwacją. Elewacja frontowa. zach. , widok ogólny portalu głównego z drzwiami wejściowymi.

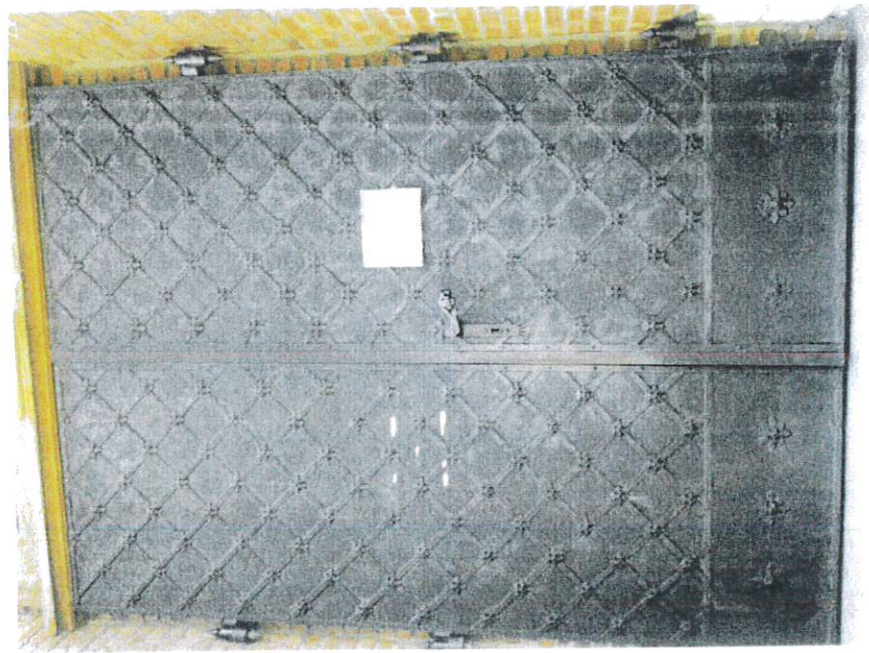
Fot. 3 Kościół parafialny p.w. , Matki Boskiej Różańcowej w Smardzowicach, Rok 2023, stan istniejący obiektu, przed konserwacją. Elewacja frontowa, zach. , widok metalowych skrzydeł drzwi. od strony zachodniej kościoła.

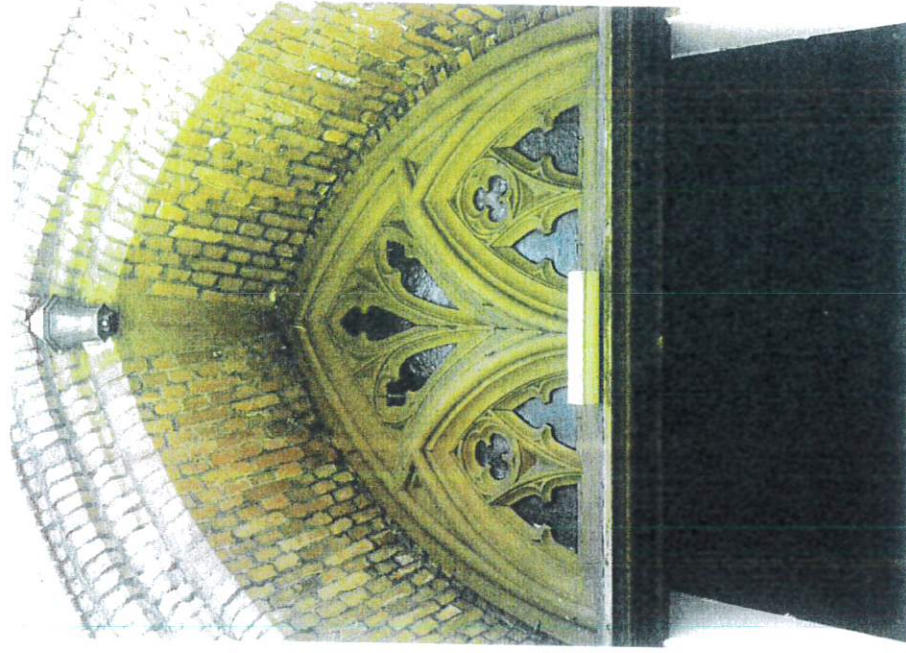
Fot. 4 Kościół parafialny p.w. , Matki Boskiej Różańcowej w Smardzowicach, Rok 2023, stan istniejący obiektu, przed konserwacją. Elewacja frontowa, zach. , widok ogólny ogólnynadświetla nad drzwiami wejściowymi.

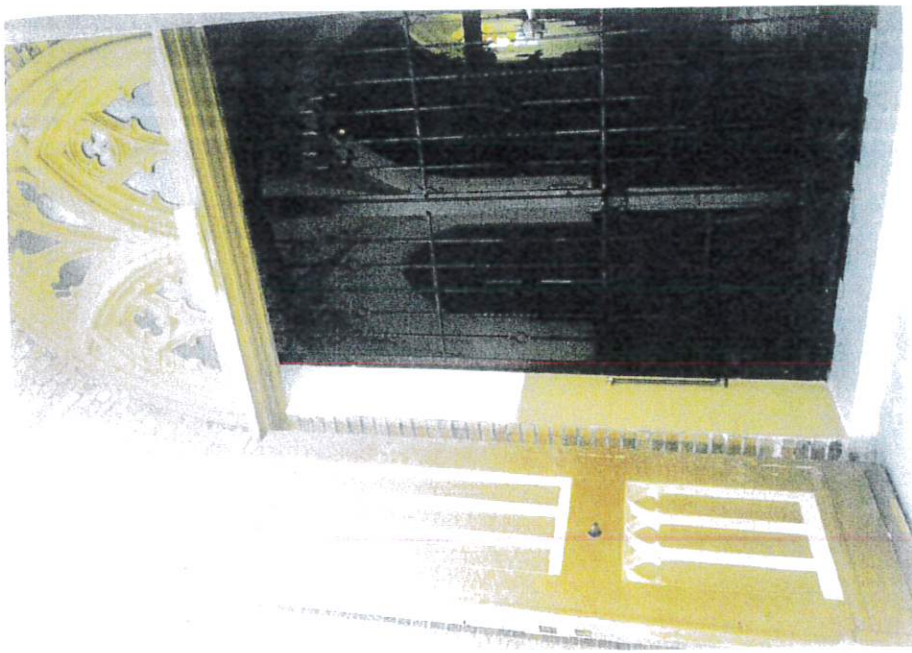
Kraty metalowe ażurowe, kute z żelaza jako zabezpieczenie kościoła od wewnątrz są w dobrym stanie , nie wymagają napraw typu konstrukcyjnego, ewentualnie w odnowienia polegającego na pomalowaniu / uzupełnieniu przecierek na krawędziach farba jak w oryginale. patrz foto. nr. 5, 6, 10.

Fot. 5 Kościół parafialny p.w. , Matki Boskiej Różańcowej w Smardzowicach. Rok 2023, stan istniejący obiektu, przed konserwacją. Elewacja frontowa, zach. , widok wewnętrznej koscioła, kraty, oraz skrzydeł drzwi.

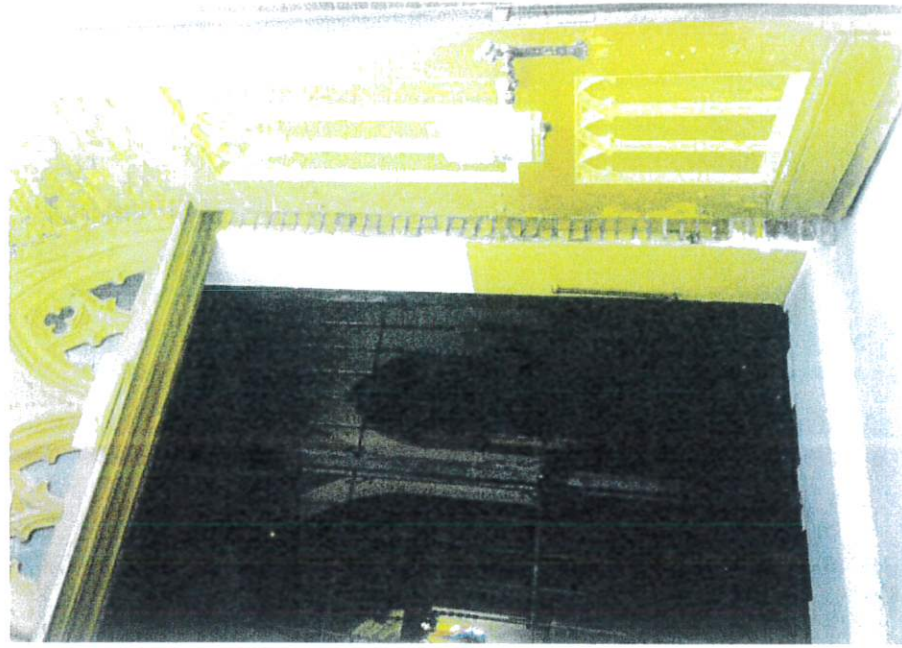
Fot. 6 Kościół parafialny p.w. , Matki Boskiej Różańcowej w Smardzowicach. Rok 2023, stan istniejący obiektu, przed konserwacją. Elewacja frontowa, zach. , widok wewnętrznej koscioła, kraty, oraz skrzydeł drzwi.

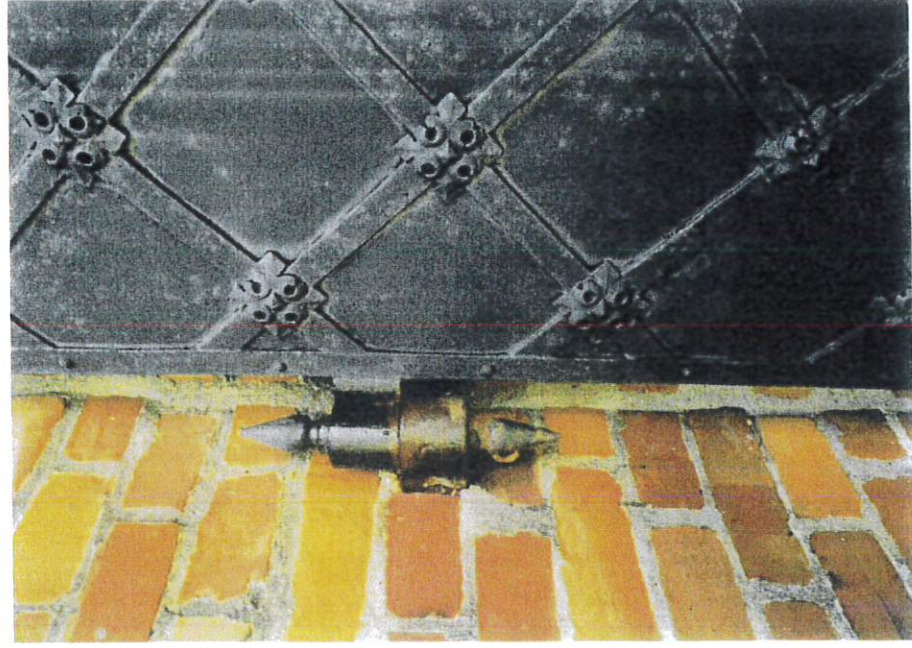
Fot. 7 Kościół parafialny p.w. , Matki Boskiej Różańcowej w Smardzowicach. Rok 2023, stan istniejący obiektu, przed konserwacją. Elewacja frontowa, zach. , widok metalowych skrzydeł drzwi, fragment od strony zach. kościoła.

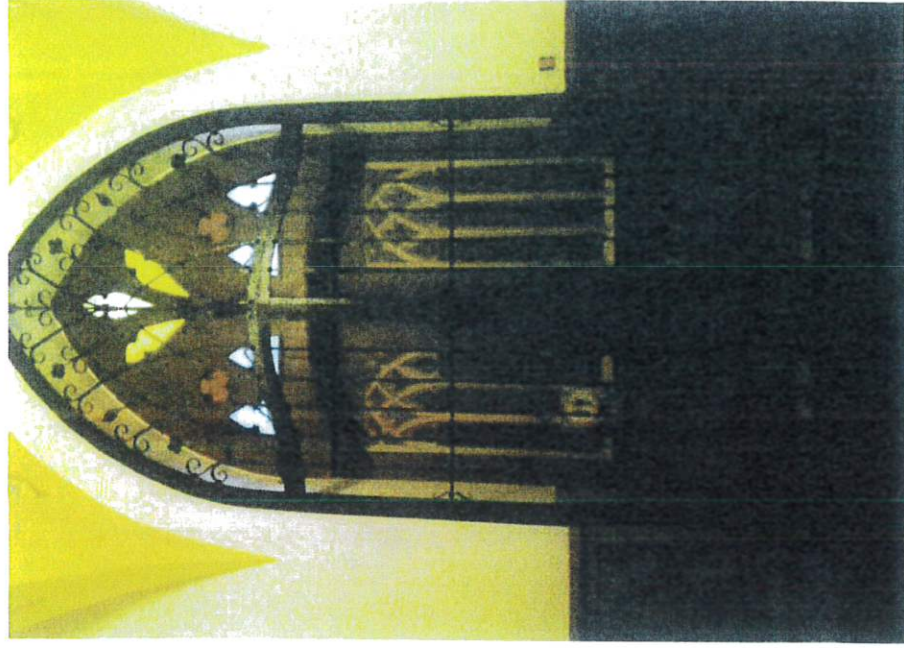
Fot. 8 Kościół parafialny p.w. , Matki Boskiej Różańcowej w Smardzowicach. Rok 2023, stan istniejący obiektu, przed konserwacją. Elewacja frontowa, zach. , widok metalowych skrzydeł drzwi, portal od strony wnętrza kościoła.

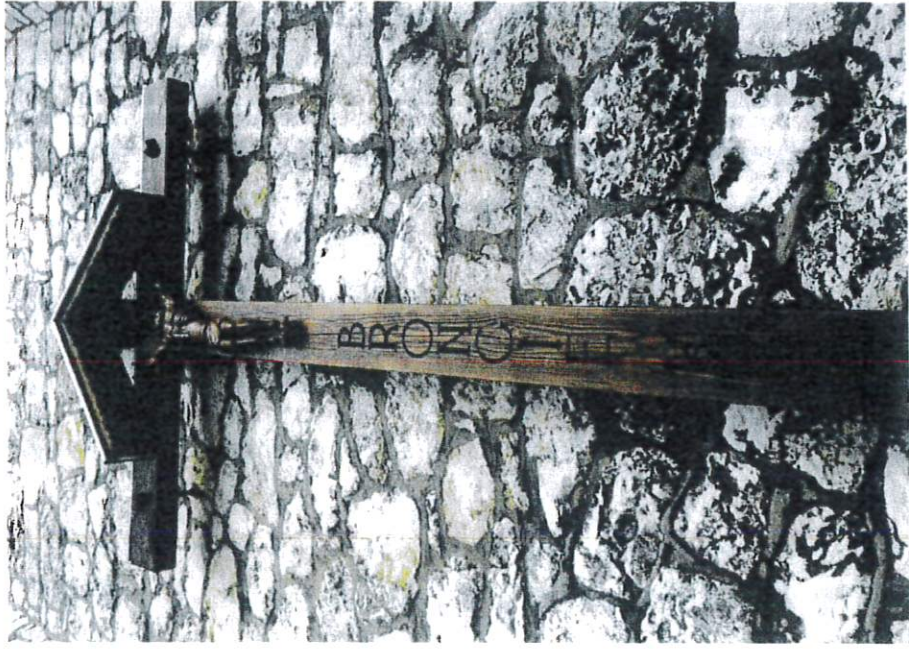
Fot. 9 Kościół parafialny p.w. , Matki Boskiej Różańcowej w Smardzowicach. Rok 2023, stan istniejący obiektu, przed konserwacją. Elewacja wschodnia, widok drewnianego krzyża - jako analogia kolorystyczna od stolarki drzwi.

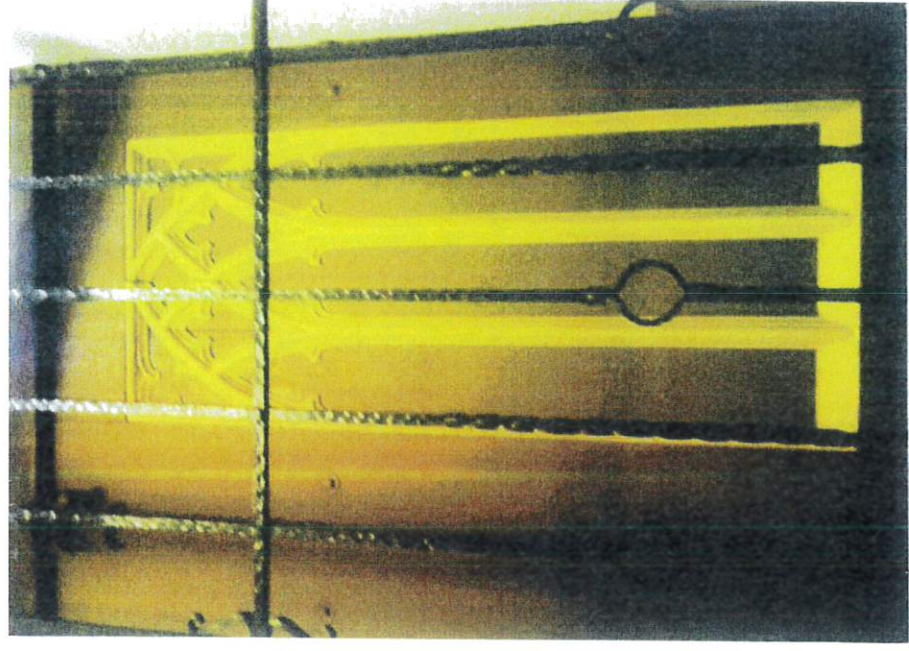
Fot. 10 Kościół parafialny p.w. , Matki Boskiej Różańcowej w Smardzowicach. Rok 2023, stan istniejący obiektu, przed konserwacją. Elewacja frontowa, zach. , widok metalowych skrzydeł drzwi, portal od strony wnętrza kościoła.

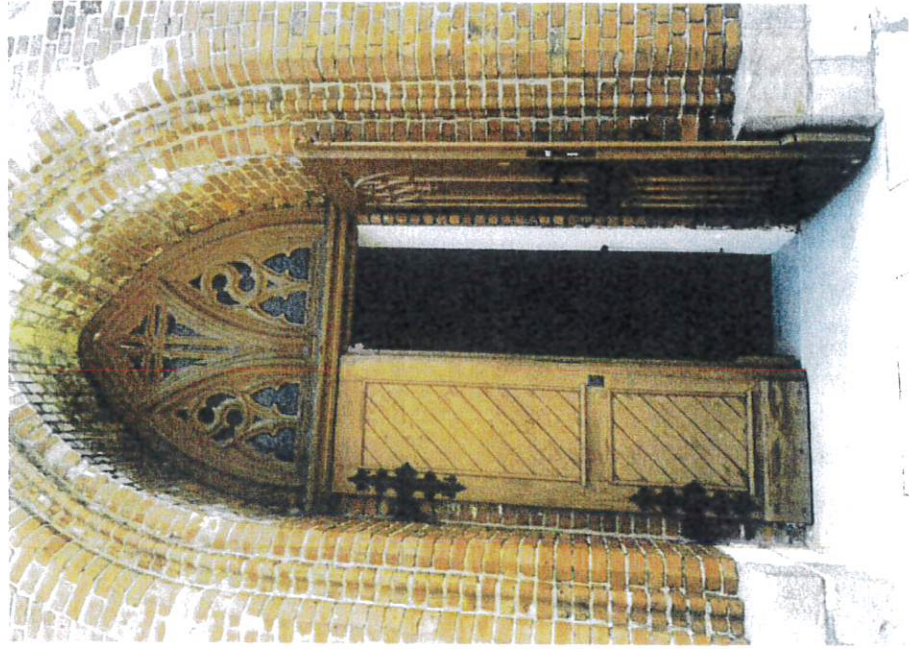
Fot. 11 Kościół parafialny p.w. , Matki Boskiej Różańcowej w Smardzowicach. Rok 2023, stan istniejący obiektu, przed konserwacją. Elew. boczna, płd, widok portalu, skrzydeł drzwi i wejście od strony zach. do nawy kościoła.

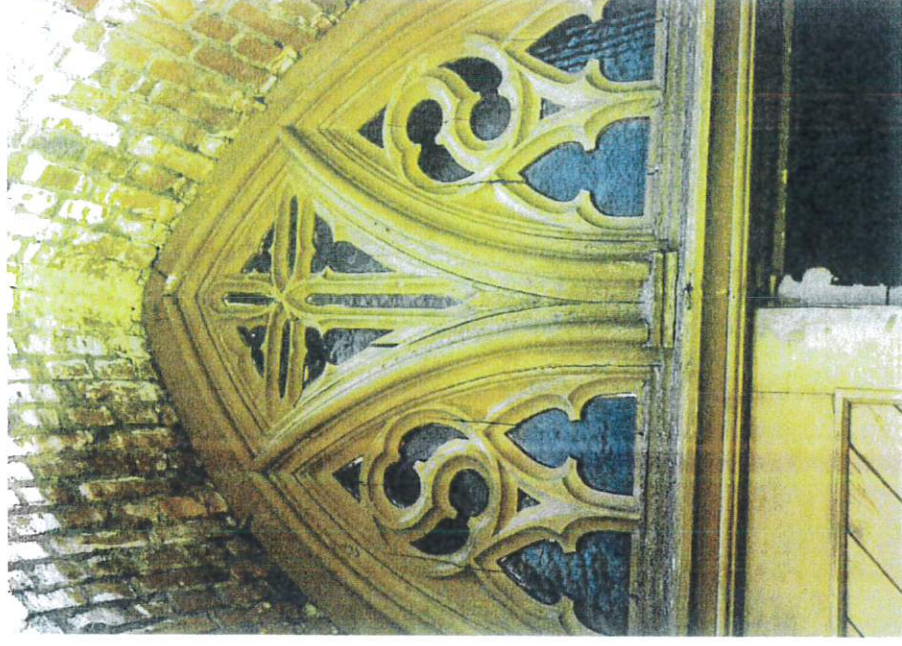
Fot. 12 Kościół parafialny p.w. , Matki Boskiej Różańcowej w Smardzowicach. Rok 2023, stan istniejący obiektu, przed konserwacją. Elew. boczna, płd, fragm., portalu, skrzydeł drzwi i wejścia od strony zach. do nawy kościoła.

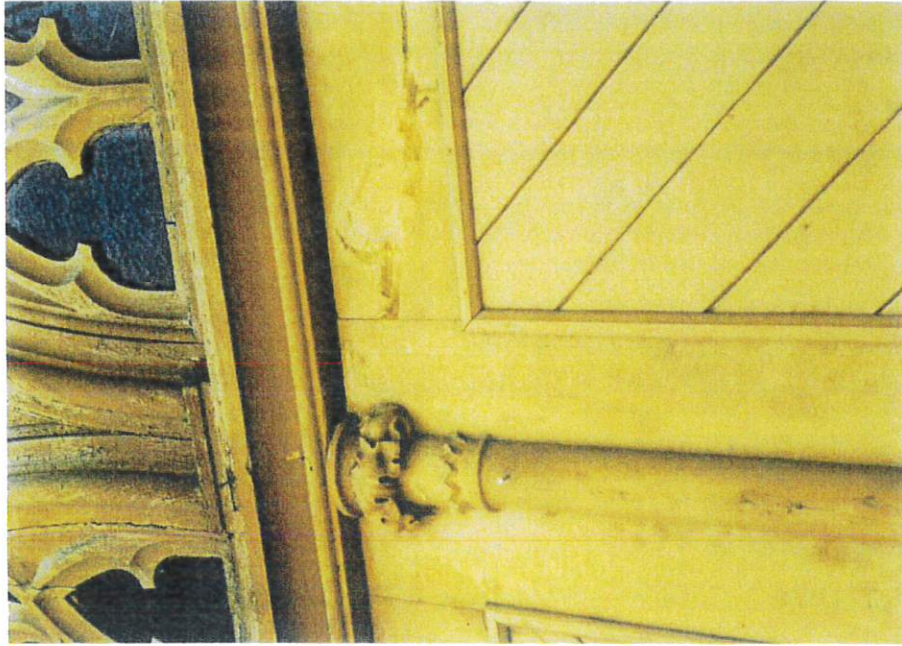
Na powierzchni drewna przy wszystkich drzwiach, występuje szereg drobnych ubytków , spękań i nawarstwień w postaci lokalnych obcych przemalowań . Kolejne remonty i wadliwie wykonywane prace naprawcze (częściowo na elewacji) oraz dużo w części parteru doprowadziły do zacierania właściwej formy, i estetyki detali stolarki. patrz fot. nr 13 - 16, 21 - 22.

Fot. 13 Kościół parafialny p.w. , Matki Boskiej Różańcowej w Smardzowicach. Rok 2023, stan istniejący obiektu, przed konserwacją. Elew. boczna, płd, fragm. , skrzydeł drzwi i wejście od strony zach. do nawy kościoła.

3. Wykonanie napraw konstrukcyjnych i uzupełnień ubytków drewna metodą taszlowania, lub całkowita wymiana elementów drewnianych.
4. Demontaż naprawa lub wymiana detali konstrukcyjnych metalowych jak zawiasy, zamki , ćwieki, /patrz konserw. metalu/.

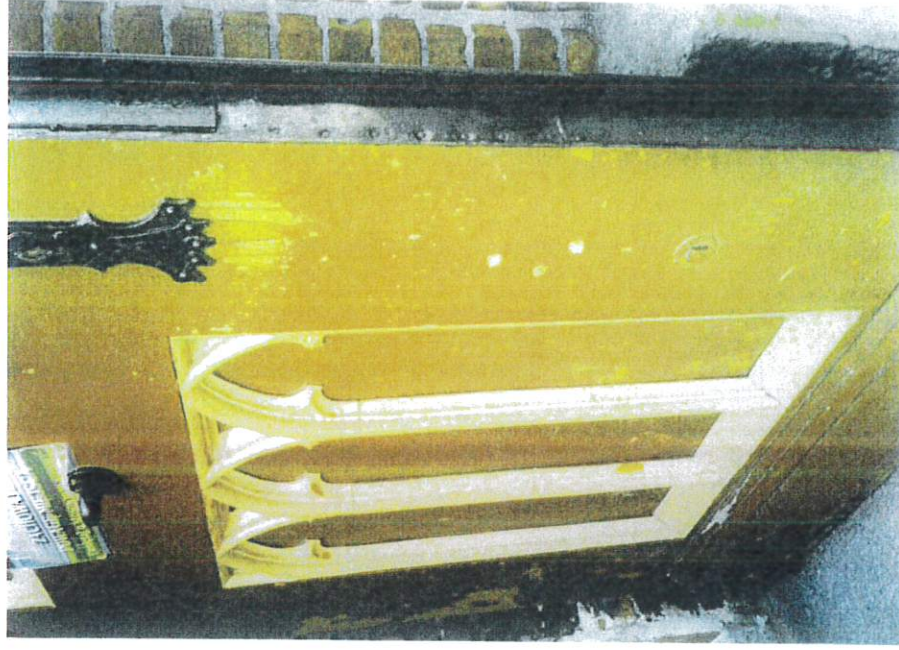
Fot. 14 Kościół parafialny p.w. , Matki Boskiej Różańcowej w Smardzowicach. Rok 2023, stan istniejący obiektu, przed konserwacją. Elew. boczna, płd, fragm., drzwi skrzydeła i wejścia od strony zach. do nawy kościoła.

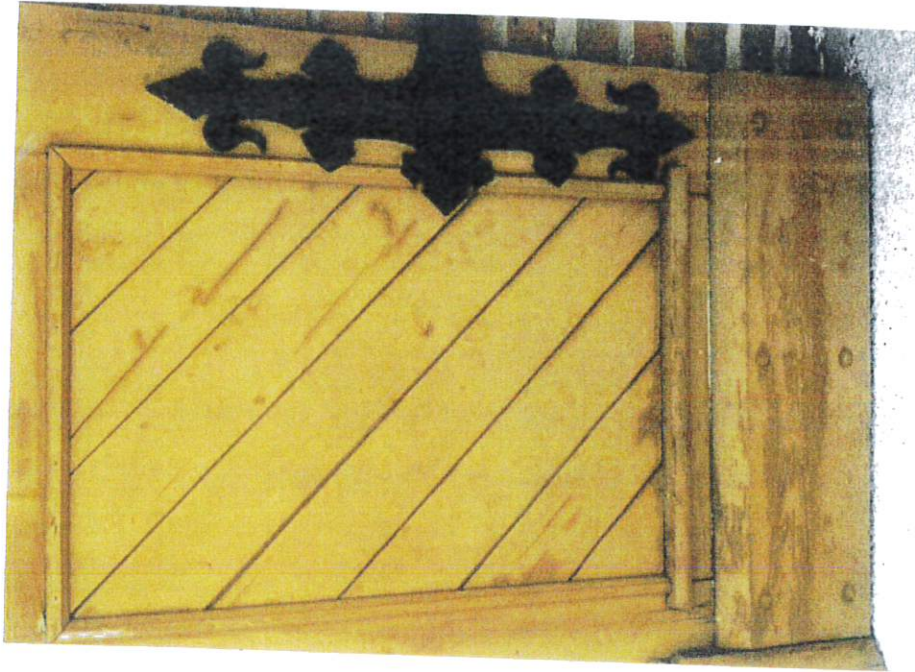
Fot. 15 Kościół parafialny p.w. . Matki Boskiej Różańcowej w Smardzowicach. Rok 2023, stan istniejący obiektu, przed konserwacją. Elew. boczna, płd, widok skrzydeł drzwi zawiasy, wejście od strony do nawy kościoła.

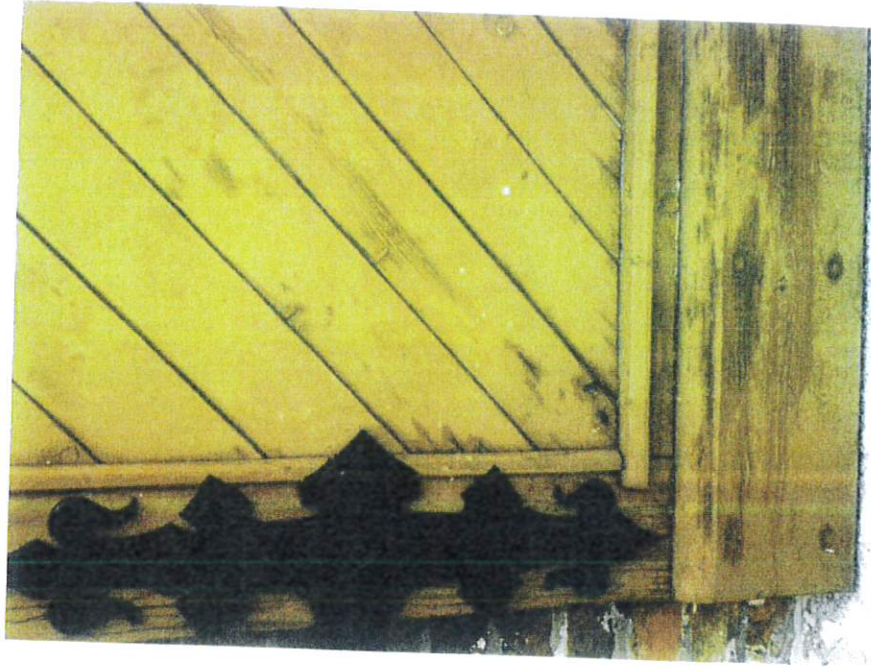
Fot. 16 Kościół parafialny p.w. . Matki Boskiej Różańcowej w Smardzowicach. Rok 2023, stan istniejący obiektu, przed konserwacją. Elew. boczna, płd, fragm., portalu, skrzydeł drzwi i wejścia od strony zach. do nawy kościoła.

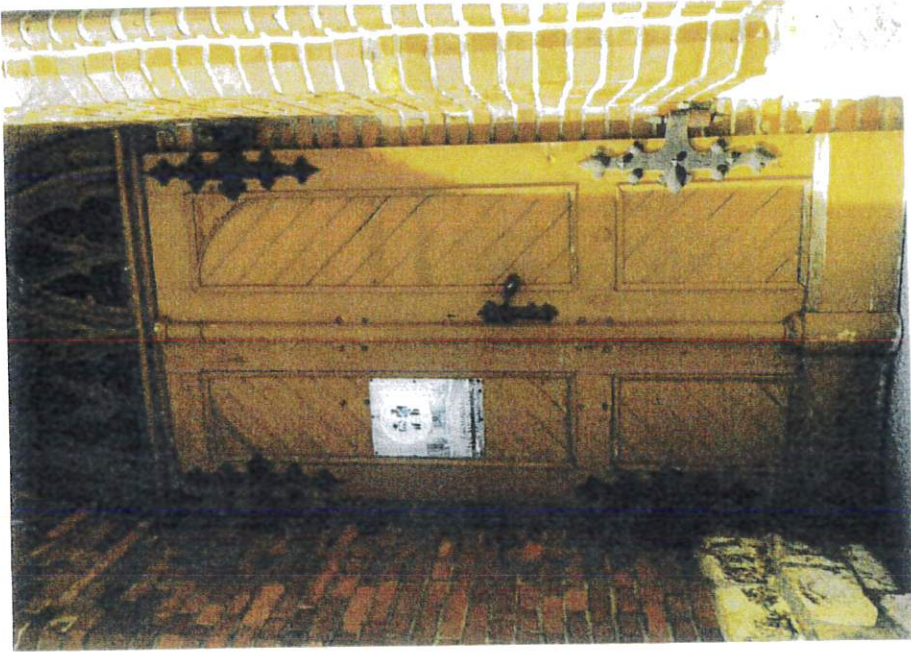
Fot. 17 Kościół parafialny p.w. , Matki Boskiej Różańcowej w Smardzowicach. Rok 2023, stan istniejący obiektu, przed konserwacją. Elew. boczna, płn, widok skrzydeł drzwi zawiązy, wejście od strony do nawy kościoła.

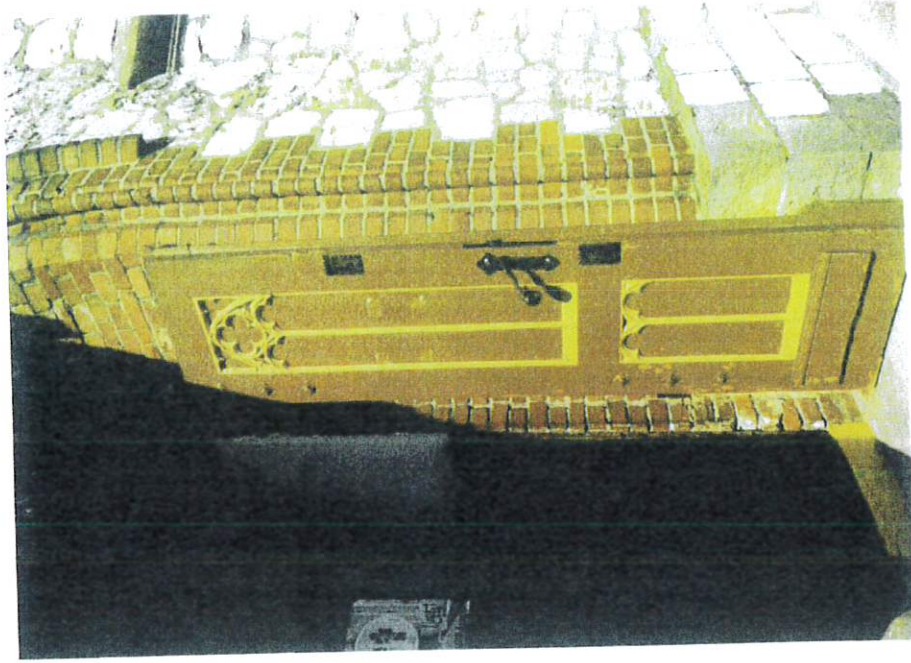
Fot. 18 Kościół parafialny p.w. , Matki Boskiej Różańcowej w Smardzowicach. Rok 2023, stan istniejący obiektu, przed konserwacją. Elew. boczna, płn, fragm., portalu, skrzydeł drzwi i elem. snycerki, od strony do nawy kościoła.

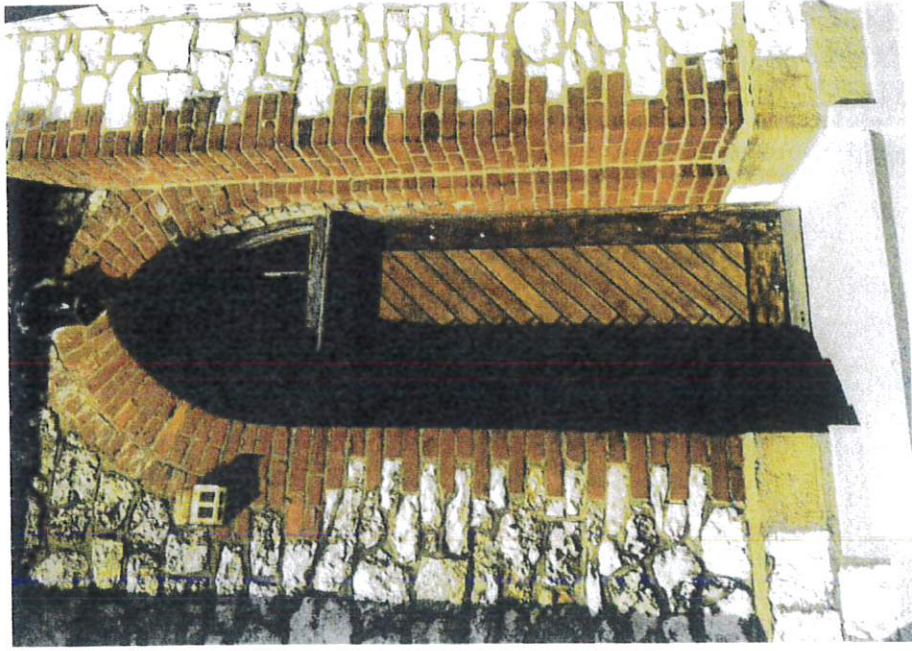
Fot. 19 Kościół parafialny p.w. , Matki Boskiej Różańcowej w Smardzowicach. Rok 2023, stan istniejący obiektu, przed konserwacją. Elew. boczna. pñn. widok skrzydeł drzwi, wejście od strony zachrystii, do presbiterium kościoła.

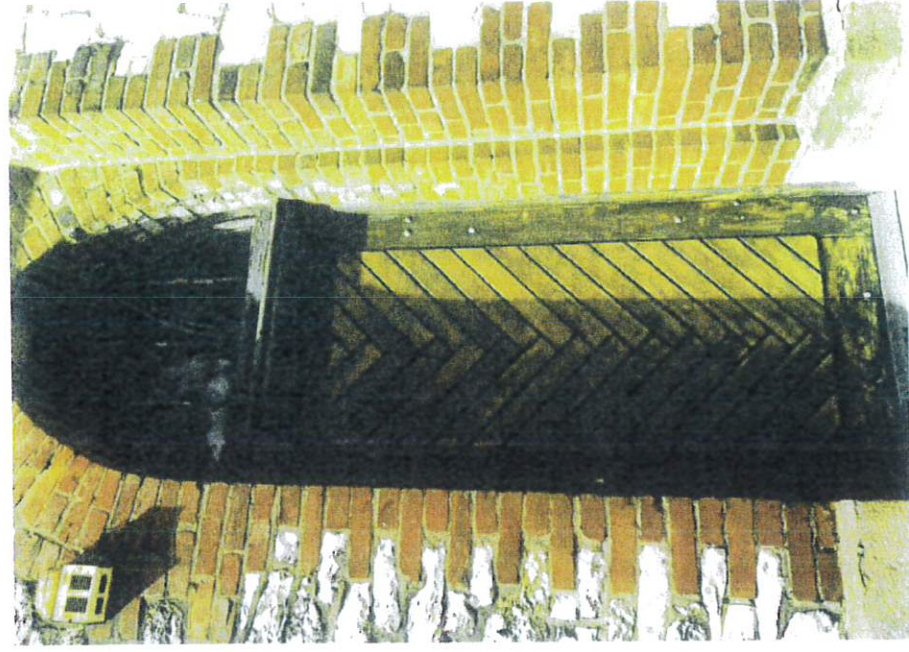
Fot. 20 Kościół parafialny p.w. , Matki Boskiej Różańcowej w Smardzowicach. Rok 2023, stan istniejący obiektu, przed konserwacją. Elew. boczna. pñn. widok skrzydeł drzwi, wejście od strony zachrystii, do presbiterium kościoła.

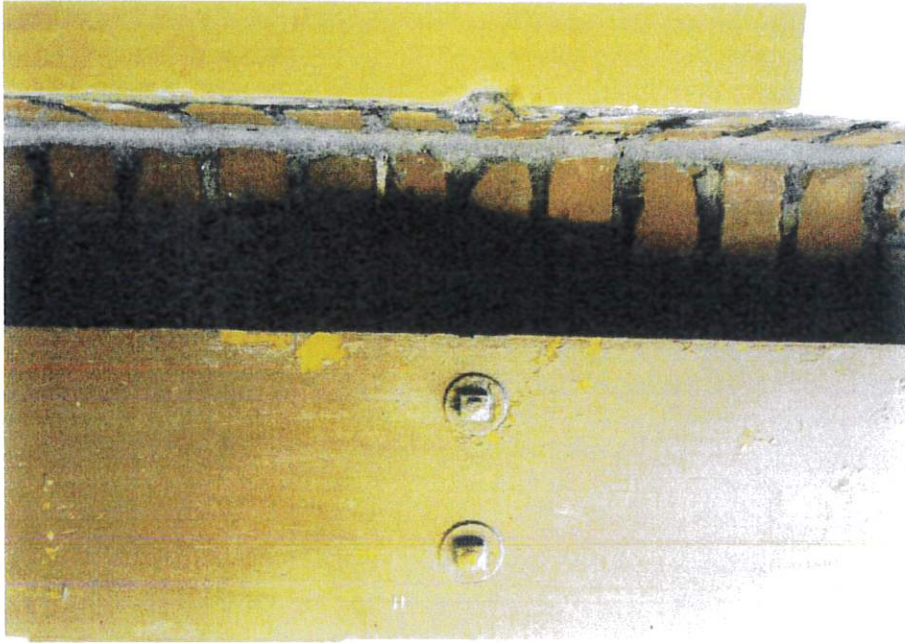
Stolarka w/w drzwi na wszystkich elewacjach jest z szlachetnego drewna litego dębowego , oprócz drzwi wejściowych do zakrystii, które są wykonane z drewna iglastego, sosna. z zachowaniem analogii jak oryginalne . foto nr. 21 - 22.

Fot. 21 Kościół parafialny p.w. , Matki Boskiej Różańcowej w Smardzowicach. Rok 2023, stan istniejący obiektu, przed konserwacją. Elew. boczna, płd. fragm. skrzydeł drzwi zawiasy, i wejście od strony do nawy kościoła.

9. Pomalowanie powierzchni drewna dwukrotnie bejco - lakierem matowym nawierzchniowymi o kolorystyce (starego dębu) o ustalonym kolorze .
W przypadku występowania drewna iglastego należy stosować bejco - lakier matowy o barwie starej sosny.

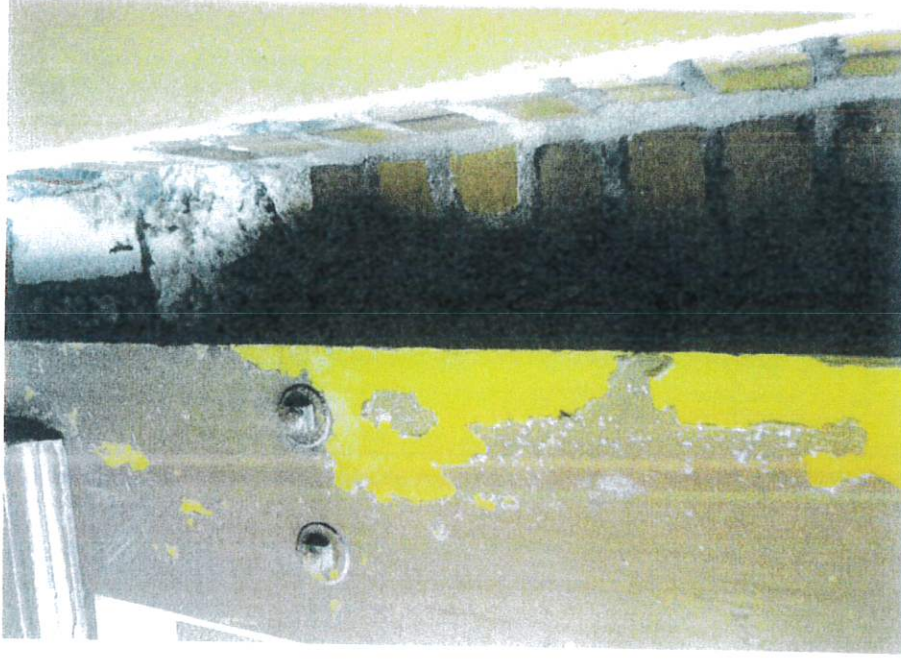
Fot. 22 Kościół parafialny p.w. , Matki Boskiej Różańcowej w Smardzowicach. Rok 2023, stan istniejący obiektu, przed konserwacją. Elew. boczna, płd. fragm., skrzydeł drzwi i wejścia od strony zach. do nawy kościoła.
